岩手県小本川激甚災害対策特別緊急事業

官・民連携プロジェクト

Sand Stone株式会社
官・民連携プロジェクト

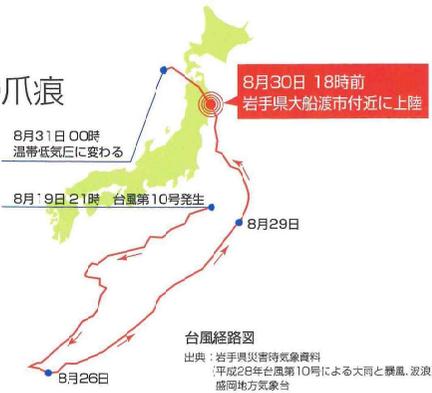
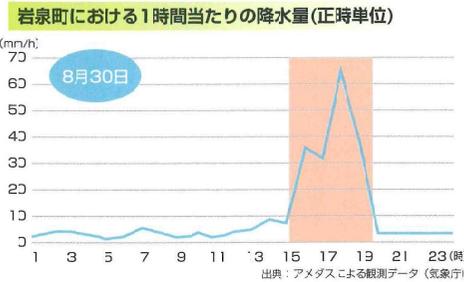
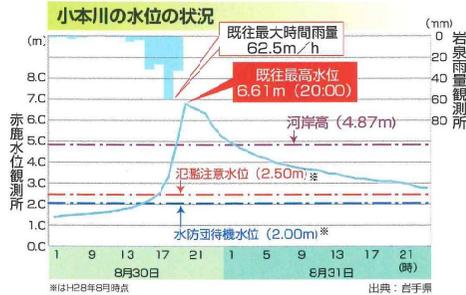
暮らしは一変する激甚災害 平成28年(2016年)台風第10号の爪痕

平成28年8月に八丈島近海で発生した台風第10号は、温帯低気圧の性質を帯びつつ26日には発達しながら北上し、30日朝には関東地方に、30日17時半頃に暴風域を伴ったまま岩手県大船渡市付近に上陸しました。その影響により岩泉町において1時間に7C.5ミリの猛烈な雨が降ったほか、24時間降水量では平年の8月1ヶ月に降る雨量を超える194.5ミリを観測する記録的な大雨となりました。また最大瞬間風速が25.7m/sを記録するなど広い範囲で暴風となり海は猛烈なしけとなりました。

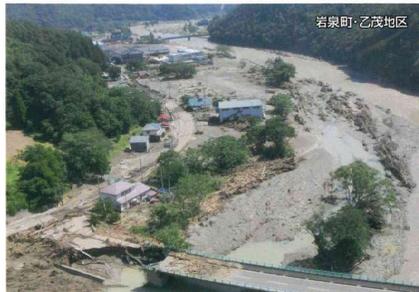
●被害概要図

台風第10号の集中豪雨により、小本川や安家川などにおいては現況下能力を上回る洪水が発生し、流域全体で溢水すると共に橋梁部では二砂と共に流出した流木により河川が閉塞され、水位の堰上げにより氾濫が拡大したほか、流木が家へ流出買入し甚大な被害を及ぼしました。

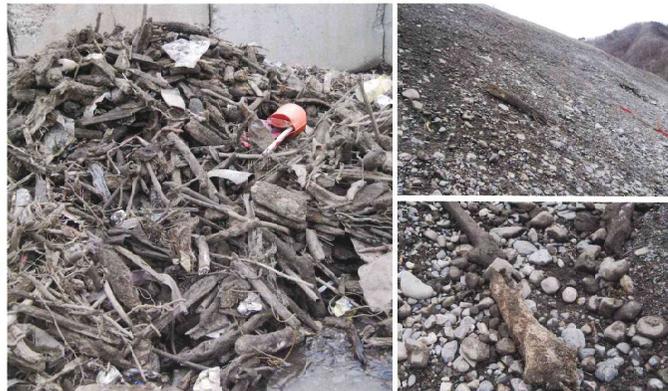
③ 被災残土の問題

小本川の河川改修工事により発生する掘削土は、通常の河川から砂利採取する場合と異なり多量の被災残土を含んでいます。被災残土の中にはありとあらゆるゴミ等が混入し、これらを除去するには膨大な時間・手間・コストがかかります。したがって、このゴミ等をどのように効率的に除去していくのか、つまり「被災残土の効率的な減容化」が災害復旧の重要なキーワードとなったのです。

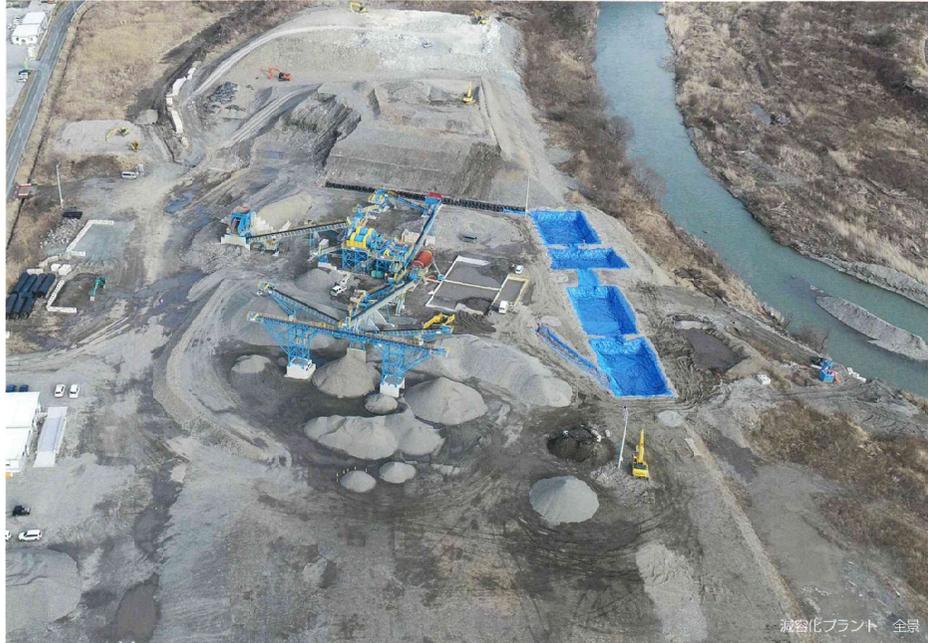
減容化プラント構造概略図

搬入・保管

ゴミ取り

分級

プラントでは、「洗浄・選別ライン」にて洗浄後に振動ふるいで分級し、ゴミを機械で取り除いています。堆積された汚泥や鉄くず、環境問題にも取り上げられているペットボトルやプラスチックなどの破片の混入があり、その他機械でも取り除けない小さなゴミや草の根などもあり、最終的には手作業で行っています。このように被災残土から再利用できる骨材にするためには、ゴミの除去が最大の課題でした。

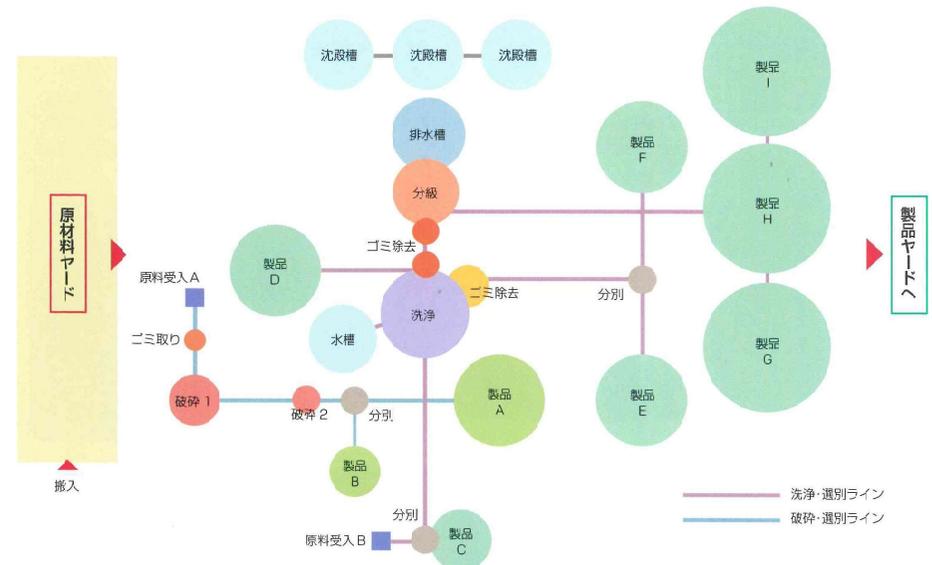
被災残土に含まれる大量のゴミをどう除去するかが課題

河川の堆積物には、様々なゴミの混入が多く見られ、被災残土の状態が予想以上に良くない状態でありました。

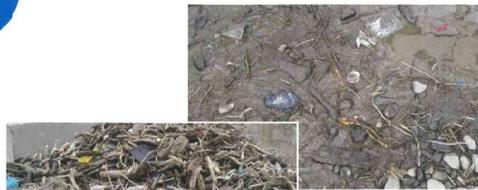
- 官が実施
- 民間業者が全て管理運営

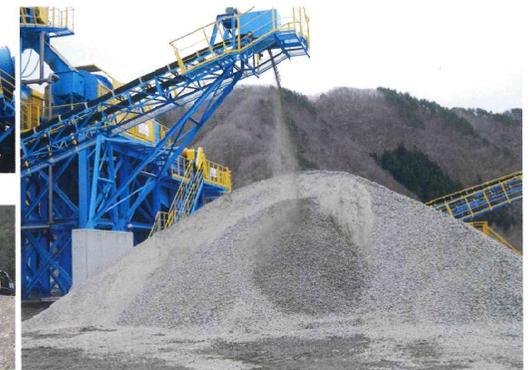
水槽

洗浄

製品

破碎

受入ホッパ

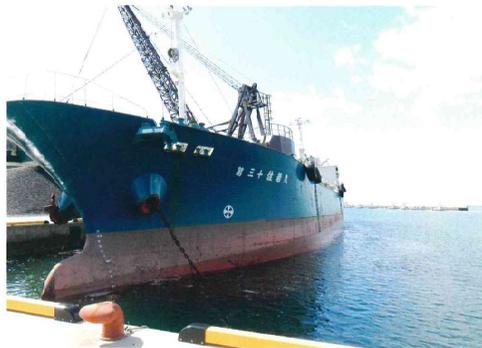
小本川から掘削された被災残土は、官・民連携プロジェクトで岩泉町有地に建設された減容化プラントに運び込まれた後、洗浄・分級され、高品質な骨材に生まれ変わります。砂や碎石に分類された製品は、熟練事業での事業年度内に販売する必要があり、大量の製品を輸送するには海上輸送が欠かせません。製品は減容化プラントから数キロの距離にある小本港のストックヤードで保管され、2000トンクラスのガット船に積み込まれます。ガット船を多数保有する船会社との共同作業で、効率よく岩手県外の港に搬出します。

これらの船は位置情報や積荷などがシステム管理されているため、船を効率よく活用でき、結果として運搬コストも抑えることができます。

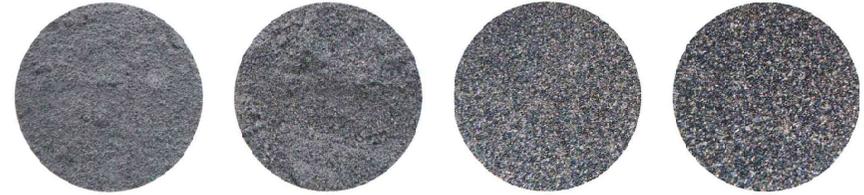
再生された高品質の骨材は高評価。県外ニーズも多くさまざまな場所で使用されます。

再生された骨材は今や暮らしのいたるところで使用されるコンクリートの材料になります。細砂と粗砂は「細骨材」、2005や4020などの碎石は「粗骨材」として扱われます。コンクリートはセメント・水・骨材で出来ていて、その中でも骨材はコンクリートの約70%の容積を占めるほどで、その品質に多大な影響を及ぼします。その主な役割は、セメントだけの硬化体の好ましくない性質の改善、と同時に経済性を実現するための増量材・充填材にあります。

また、C-40は「路盤材」としてアスファルト舗装の上層路盤に使用されます。上層路盤は表層部分に均一な支持基盤を与えるとともに、交通荷重を分散させる役割を果たします。
